# VYHODNOCENÍ PROVEDENÝCH ZKOUŠEK HUTNĚNÍ ZEMNÍ PLÁNĚ ZPEVNĚNÉ PLOCHY

**Stavba:** Sběrný dvůr Staré Křečany  
Hrubé terénní úpravy

# VYHODNOCENÍ PROVEDENÝCH ZKOUŠEK STANOVENÍ ÚNOSNOSTI A MÍRY ZHUTNĚNÍ ZEMNÍ PLÁNĚ SBĚRNÉHO DVORA

**Stavba:** Sběrný dvůr Staré Křečany  
**Objekt:** Hrubé terénní úpravy

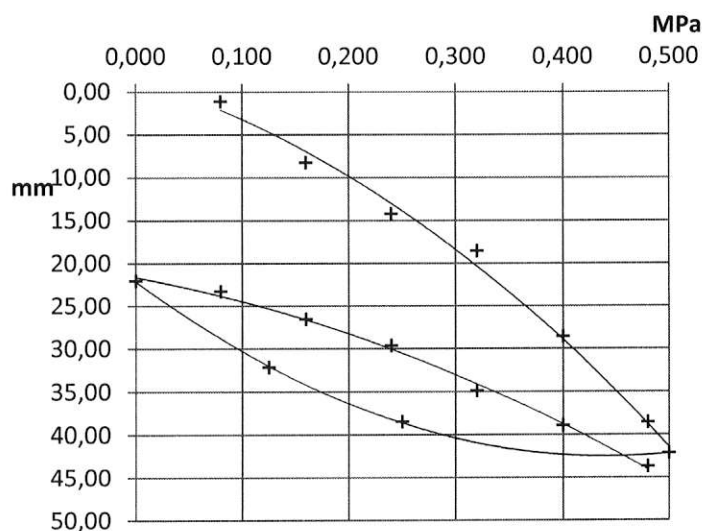
| Zkouška<br>číslo | Situování zkoušky<br>(staničení) | Modul<br>přetvárnosti<br>[ MPa ] | | Poměr<br>$E_{def,2}/E_{def,1}$ | Vyhodnocení |
|---|---|---|---|---|---|
| 9872 | Zemní pláň<br>zkušební místo č.2 | 2,6 | 4,8 | 1,83 | Nevyhovuje |

Statická zatěžovací zkouška provedená v úrovni zemní pláň sběrného dvora **neprokázala** v kontrolním místě požadovanou hodnotu modulu přetvárnosti  $E_{def,2} \geq 45 \text{ MPa}$ . Vzájemný poměr příslušných modulů přetvárnosti  $E_{def,2}/E_{def,1}$  byl stanoven v požadovaných mezích. Na základě dosažených výsledků zatěžovací zkoušky geotechnik zhotovitele stavby konstatuje, že **únosnost zemní pláň je v celém prostoru nevyhovující a proto se doporučuje provést výměnu aktivní zóny o mocnosti 0,5 m ve skladbě HDK 63/125 o tl. 50 cm.**

Stat. modul def.: E01= 2,6 MPa  
Stat. modul def.: E02= 4,8 MPa  
Poměr: E02/E01= 1,83
