# VYHODNOCENÍ PROVEDENÝCH ZKOUŠEK HUTNĚNÍ ZEMNÍ PLÁNĚ ZPEVNĚNÉ PLOCHY

**Stavba:** Sběrný dvůr Staré Křečany  
Hrubé terénní úpravy

**Zakázka číslo:** 5641/TP  
**Objednavatel:** INSKY s.r.o.

# VYHODNOCENÍ PROVEDENÝCH ZKOUŠEK STANOVENÍ ÚNOSNOSTI A MÍRY ZHUTNĚNÍ ZEMNÍ PLÁNĚ SBĚRNÉHO DVORA

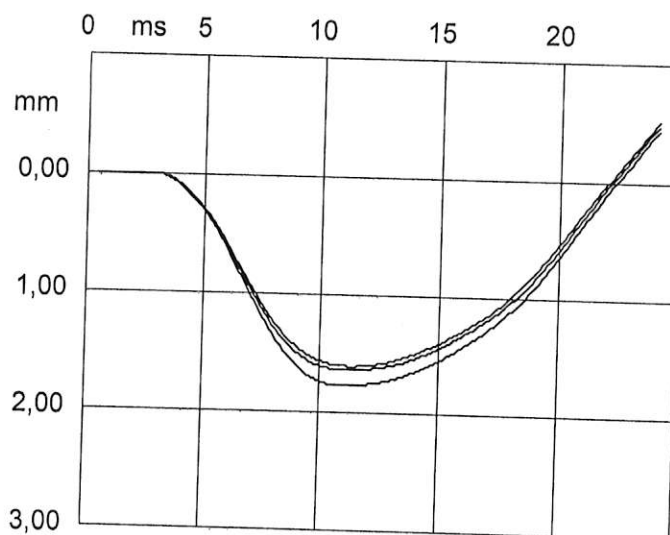
| Označení zkoušky | Situování zkoušky | Hloubková úroveň [m] | Rázový modul deformace $M_{vd}$ [MPa] | Vyhodnocení |
|---|---|---|---|---|
| 1832 | Zkušební pole | Zemní pláň | 12,7 | Nevyhovuje |

Výsledek zatěžovací zkoušky lehkou dynamickou deskou LDD 100 neprokázal v kontrolním místě požadovanou minimální hodnotu rázového modulu deformace  $M_{vd} \geq 30 \text{ MPa}$ . Tato hodnota zaručuje na základě korelačního vztahu  $E_{def,2} = 1,5 M_{vd}$  pro daný materiál (HDK 63/125) dosažení  $E_{def,2} \geq 45 \text{ MPa}$ . V souladu s dosaženými výsledky zkoušek geotechnik zhotovitele stavby konstatuje, že *únosnost sanované zemní pláně v místě zkušební pole je nevyhovující a proto se doporučuje provést dodatečné ztužení zemní pláně za pomoci SC 8/10 o mocnosti 20 cm na vybudovaný 30 cm polštář z HDK 63/125.*

| Mvd | 12,7 | MPa |

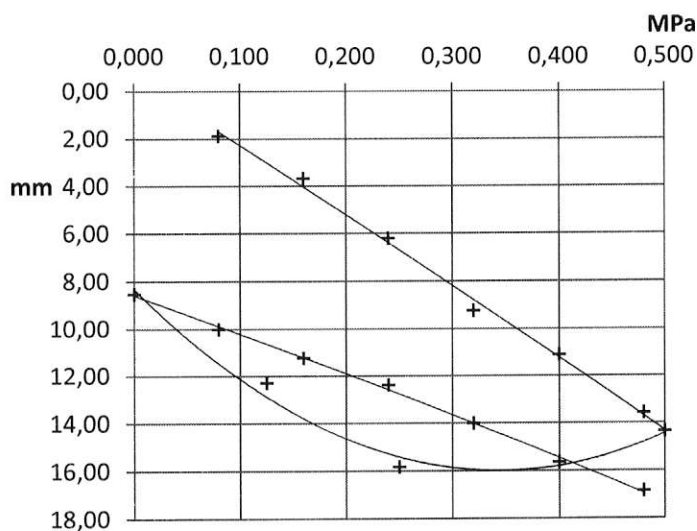
| Zkouška<br>číslo | Situování zkoušky<br>(staničení) | Modul<br>přetvárnosti<br>[ MPa ] | | Poměr<br>$E_{def,2}/E_{def,1}$ | Vyhodnocení |
|---|---|---|---|---|---|
| 9871 | Zemní pláň<br>zkušební místo č.1 | 7,5 | 12,9 | 1,72 | Nevyhovuje |

Statická zatěžovací zkouška provedená v úrovni zemní pláň sběrného dvora **neprokázala** v kontrolním místě požadovanou hodnotu modulu přetvárnosti  $E_{def,2} \geq 45 \text{ MPa}$ . Vzájemný poměr příslušných modulů přetvárnosti  $E_{def,2}/E_{def,1}$  byl stanoven v požadovaných mezích. Na základě dosažených výsledků zatěžovací zkoušky geotechnik zhotovitele stavby konstatuje, že **únosnost zemní pláň je v celém prostoru nevyhovující a proto se doporučuje provést výměnu aktivní zóny o mocnosti 0,5 m ve skladbě HDK 63/125 o tl. 50 cm.**

Stat. modul def.: E01= 7,5 MPa  
Stat. modul def.: E02= 12,9 MPa  
Poměr: E02/E01= 1,72

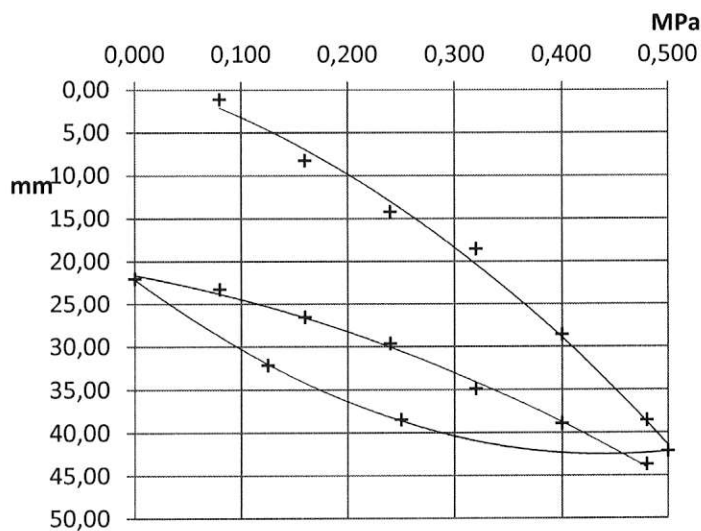
| Zkouška<br>číslo | Situování zkoušky<br>(staničení) | Modul<br>přetvárnosti<br>[ MPa ] | | Poměr<br>$E_{def,2}/E_{def,1}$ | Vyhodnocení |
|---|---|---|---|---|---|
| 9872 | Zemní pláň<br>zkušební místo č.2 | 2,6 | 4,8 | 1,83 | Nevyhovuje |

Stat. modul def.: E01= 2,6 MPa  
Stat. modul def.: E02= 4,8 MPa  
Poměr: E02/E01= 1,83

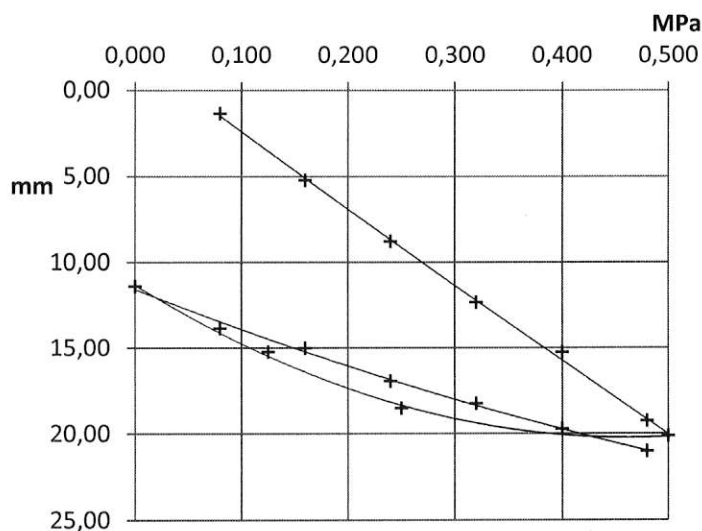
| Zkouška<br>číslo | Situování zkoušky<br>(staničení) | Modul<br>přetvárnosti<br>[ MPa ] | | Poměr<br>$E_{def,2}/E_{def,1}$ | Vyhodnocení |
|---|---|---|---|---|---|
| 9873 | Zemní pláň<br>zkušební místo č.3 | 5,1 | 11,5 | 2,27 | Nevyhovuje |

Stat. modul def.: E01= 5,1 MPa  
 Stat. modul def.: E02= 11,5 MPa  
 Poměr: E02/E01= 2,27
