Tolerance rozměrů dle ISO 2768-mK. Tolerance SK dle ISO 13920-AE. Značení svarů dle ČSN EN 22553. Velikostí koutových svarů se rozumí rozměr "a".		Sweco Hydroprojekt a.s. Ústředí Praha Táborská 31, 140 16 Praha 4; praha@sweco.cz; www.sweco.cz		SWECO	
VYPRACOVAL	Ing. Kamil Mandlík	HIP	Ing. Petr Kaňkovský	T. KONTROLA	Ing. Jaroslav Kabele
PROJEKTANT	Ing. Jaroslav Kabele	ŘEDITEL DIVIZE	Ing. Petr Matějček	DATUM	10/2020
OBJEDNATEL	Povodí Ohře, státní podnik			OKRES	Děčín
AKCE:	Oprava a rekonstrukce Mandavy ve Starých Křečanech			ČÍSLO ZAKÁZKY	11-9291-0300
	Projektová dokumentace DSJ			STUPEŇ	DSJ
				FORMÁT	A1
				MĚŘÍTKO	1:10
				ARCHIVNÍ ČÍSLO	005049/20/1
PRÍLOHA:	SO 08 - REKONSTRUKCE LÁVKY č. 1			ČÍSLO PRÍLOHY	D.14

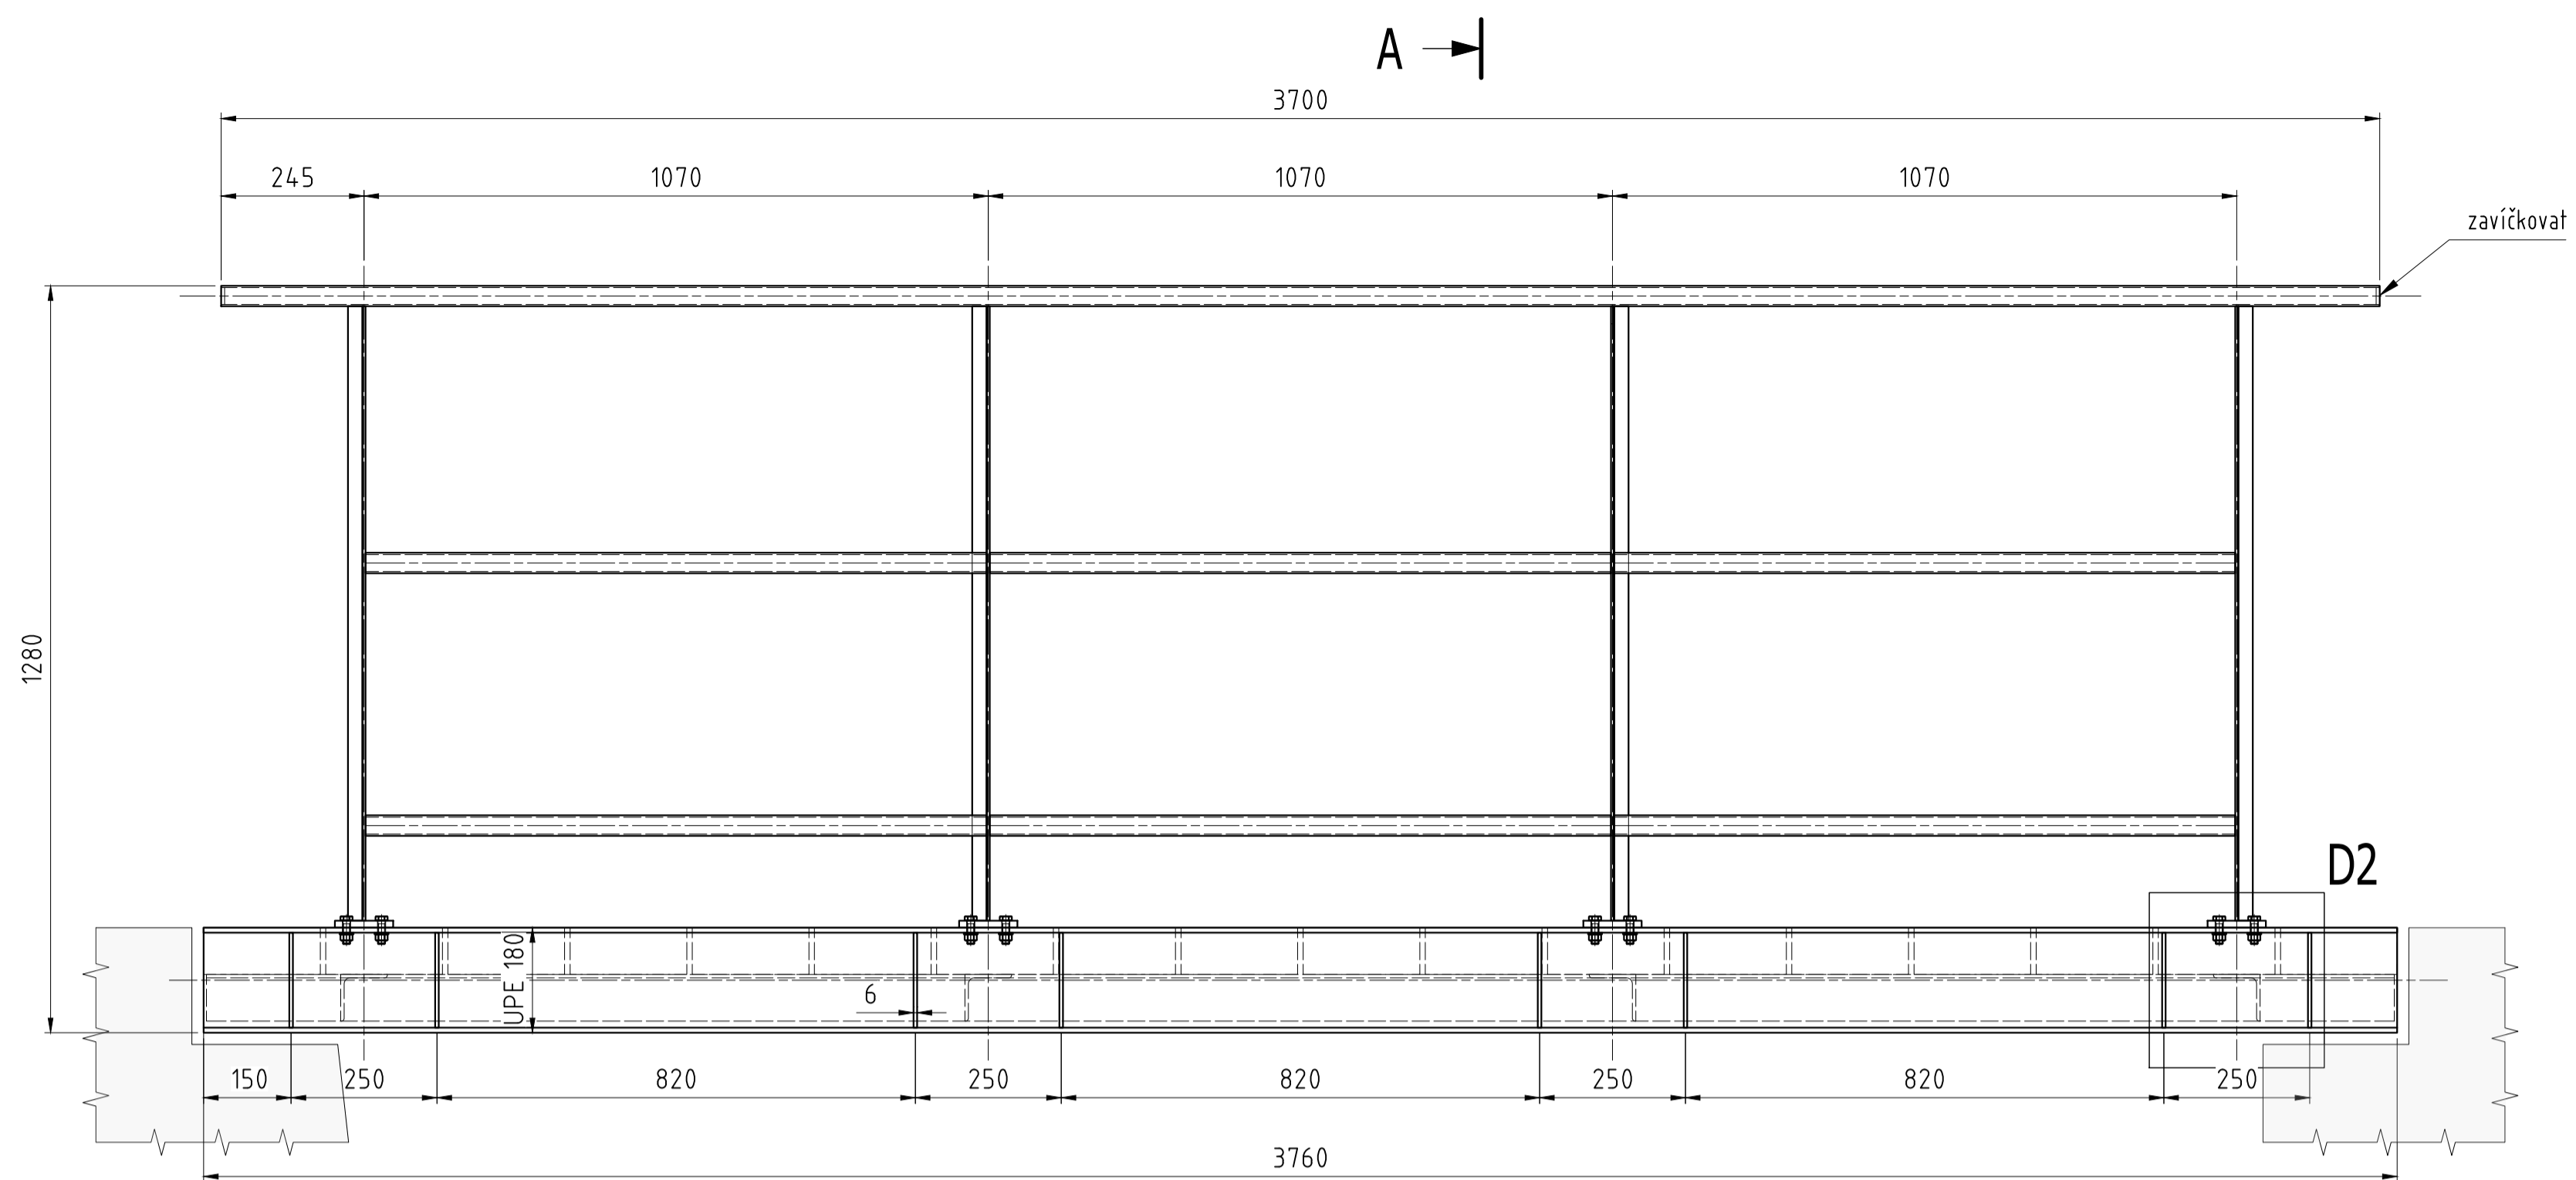
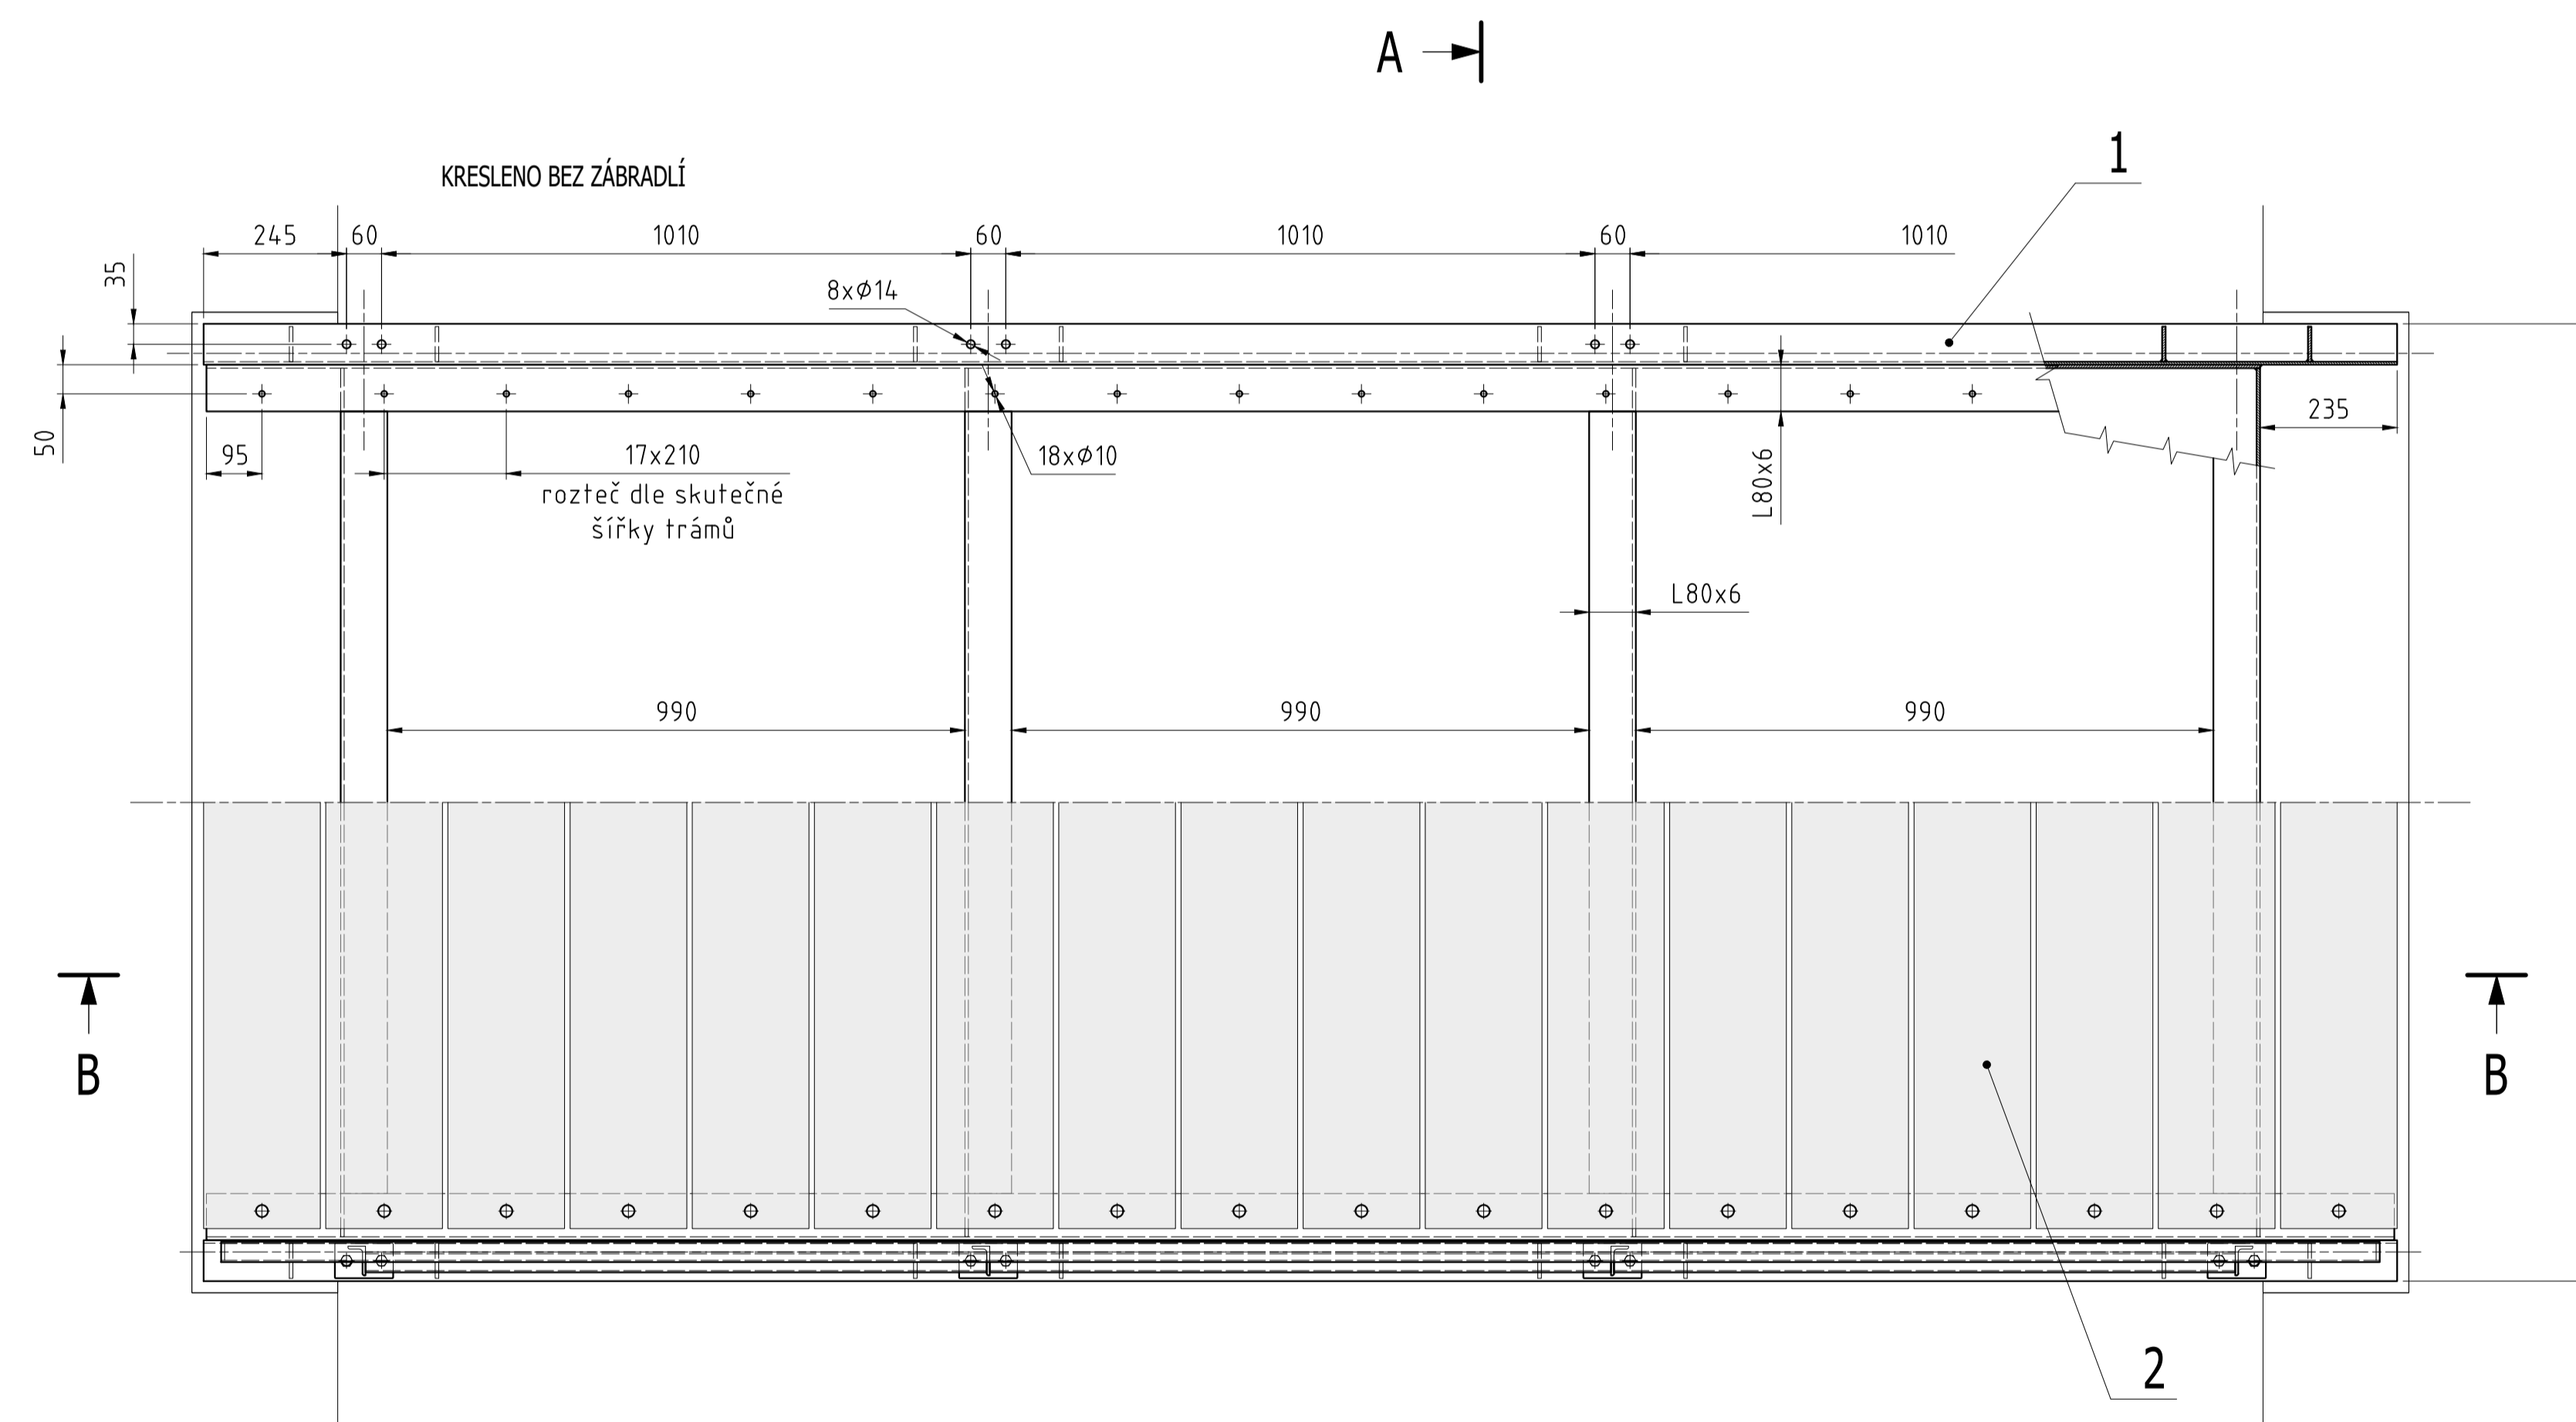
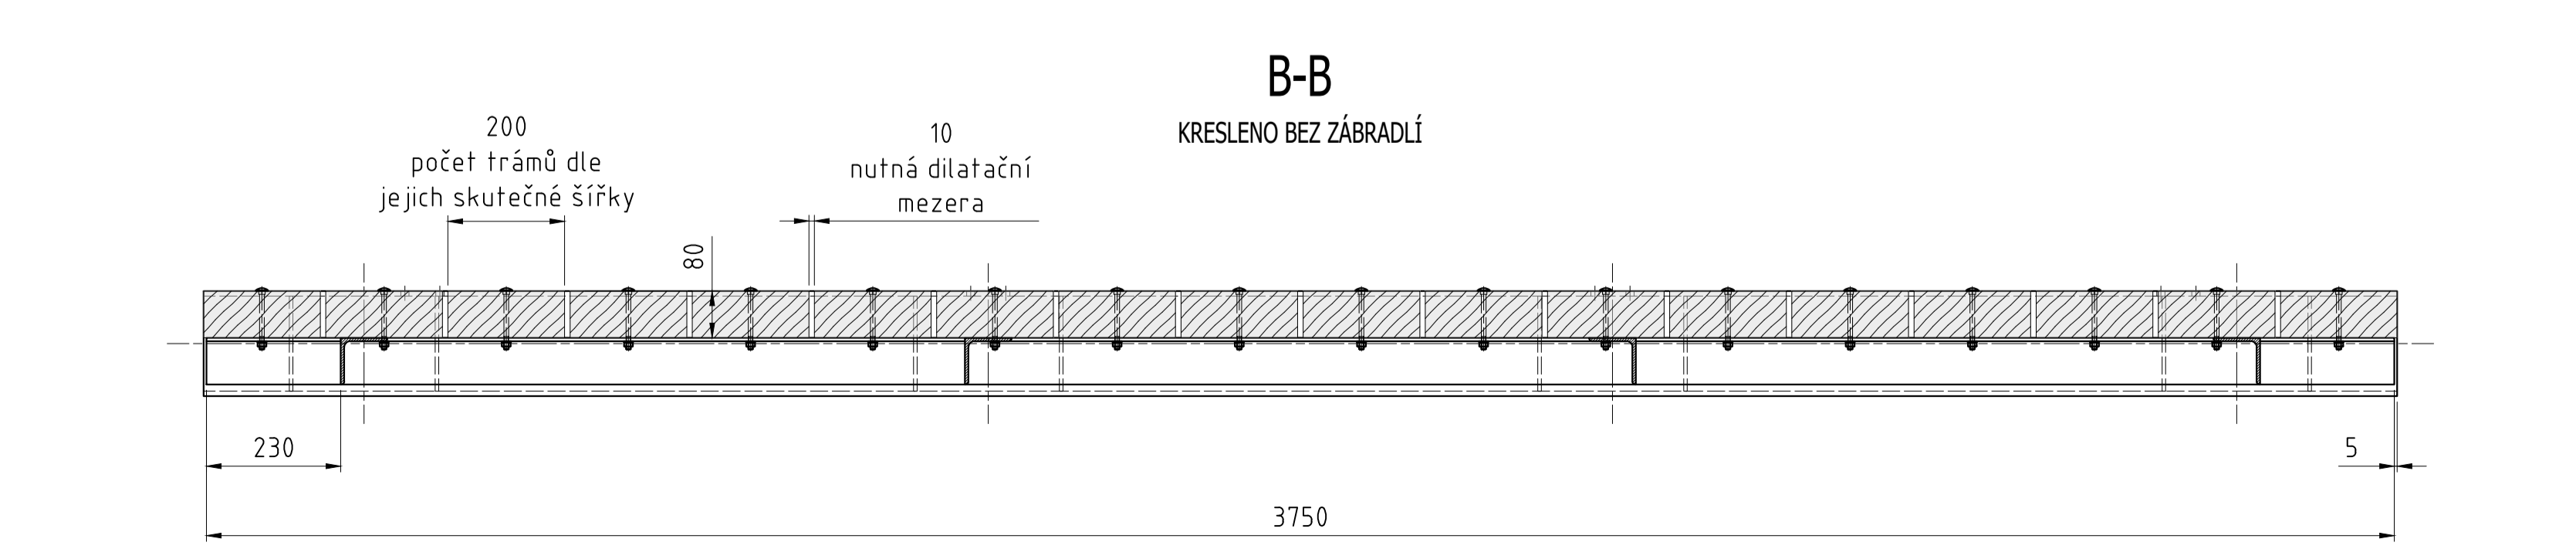
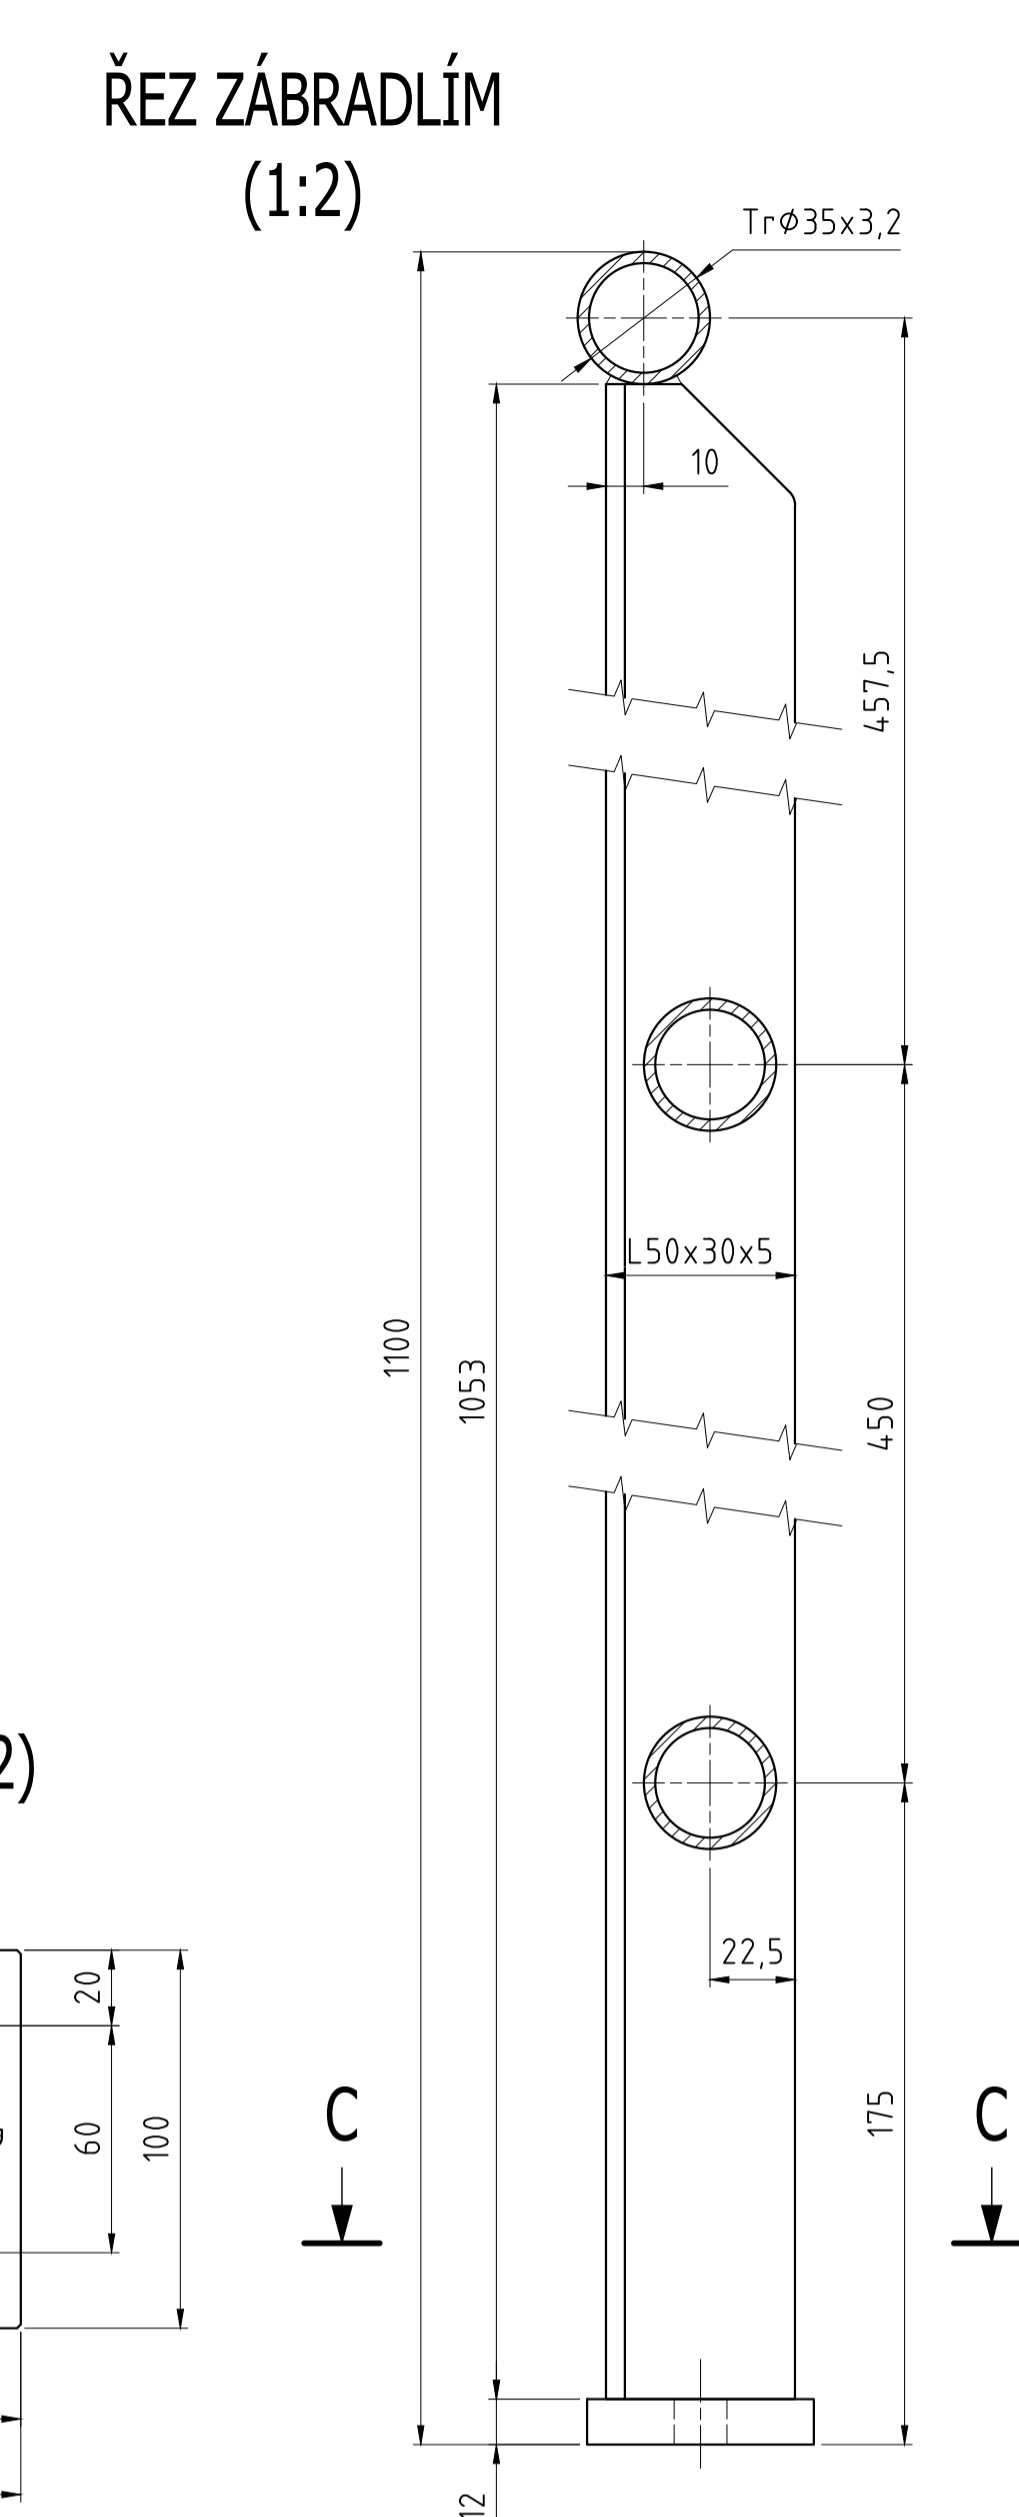
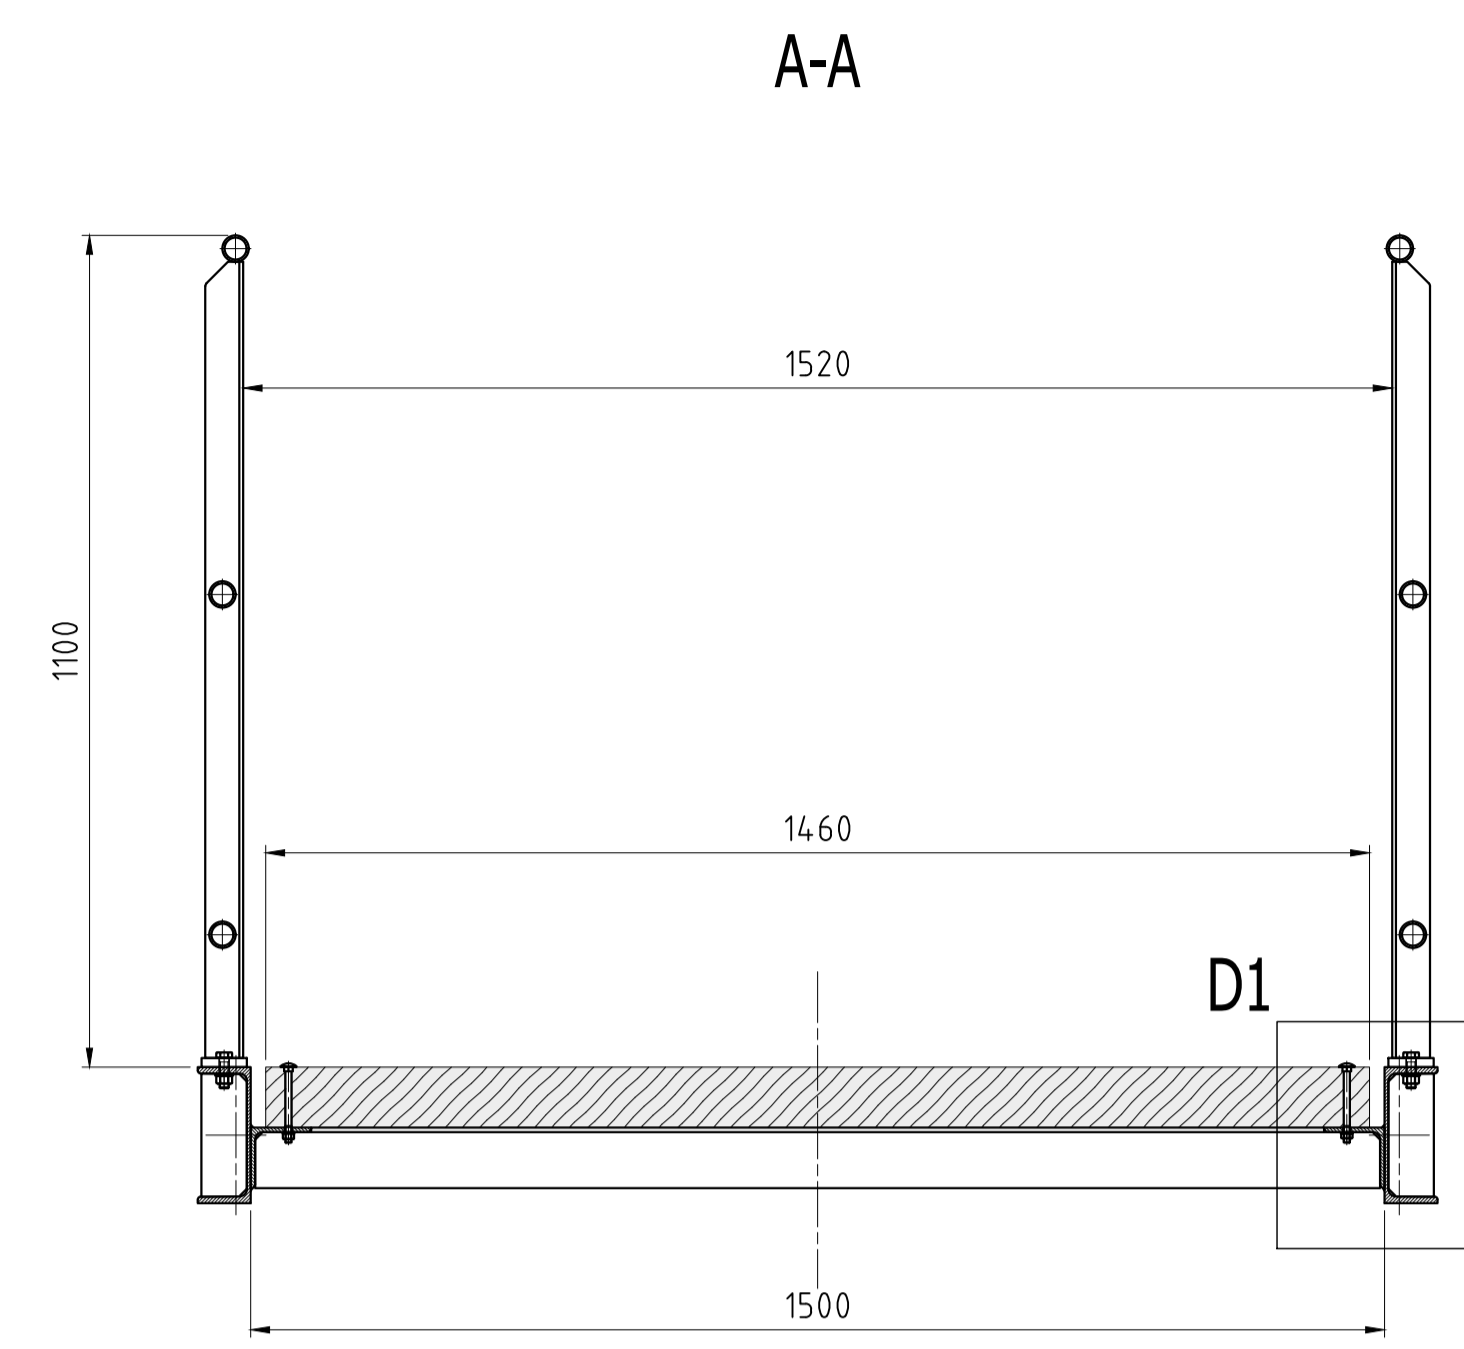
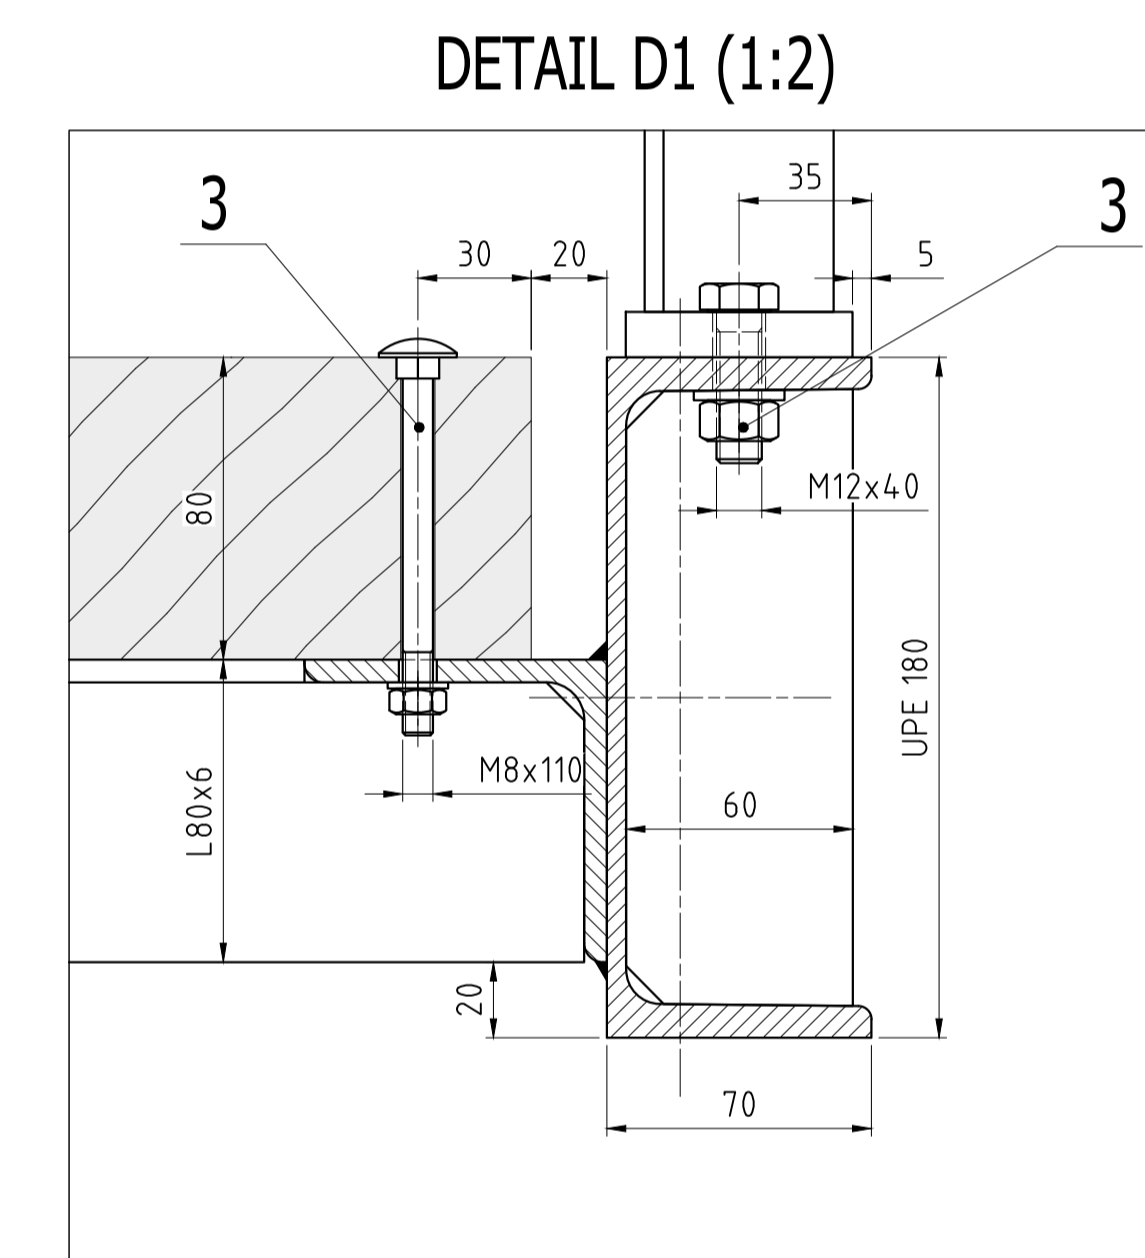
PROTIKOROZÍ OCHRANA:
 ŽÁROVÉ ZINKOVÁNÍ PONOREM
 - stupeň korozní agresivity dle ČSN EN ISO 14713-1 C3 - střední
 - požadovaná životnost velmi dlouhá ≥ 20 let (VH)
 - uvedenou normou předepsaná minimální tloušťka povlaku 85 μm
 - konstrukci opatřit na spodní straně technologickými otvory pro odtok zinku a zajistit ochranu závitů

3	SPOJOVACÍ MATERIÁL 8.8	POZINK	1	5.0
2	MOSTOVKA	DUB	1	360.0
1	OCELOVÁ KONSTRUKCE	S235	1	345.0
poz.	název - rozměr	polotovar	materiál	číslo výkresu
REVIZE	zněna	datum	popis	hmotnost kg
			POZICE	710,0
